## Экспериментальное исследование полимерных композиционных материалов на огнестойкость и огнепроницаемость

*Проведены огневые испытания полимерных композиционных материалов в газовом потоке при температуре примерно 1100 °С. Выявлена существенная зависимость огнестойкости и огнепроницаемости исследованных композиционных материалов от локальных дефектов и изгибающей нагрузки.*

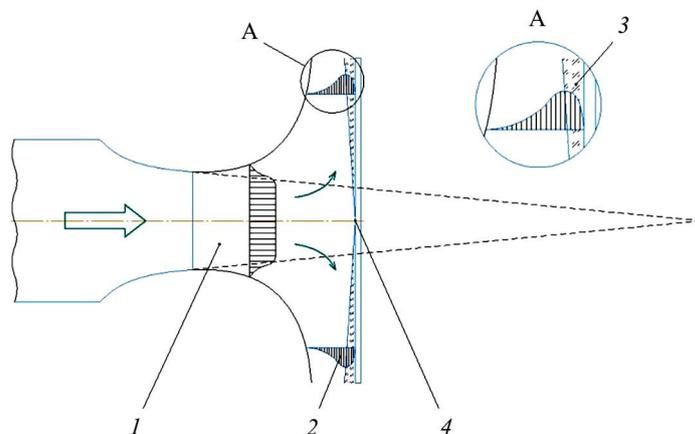
Рис. 1. Схема взаимодействия турбулентной струи с пластиной: 1 – начальный участок струи; 2 – веерная пристеночная струя; 3 – пристеночный пограничный слой; 4 – критическая точка

Исследуемые пластинки располагались на расстоянии 100 мм в пределах начального участка турбулентной струи (рис. 1).

При взаимодействии струи с нормально расположенной преградой вдоль поверхности струи образуется пристеночная веерная струя. В пристеночном пограничном слое происходят интенсивные процессы конвективного теплообмена, сопровождающиеся процессом абляционного охлаждения в результате выпотевания связующего из композиционного материала. Как будет показано далее, температура пластины существенно ниже адиабатической в результате процесса абляции и интенсивного лучистого теплообмена с обеих поверхностей пластины.

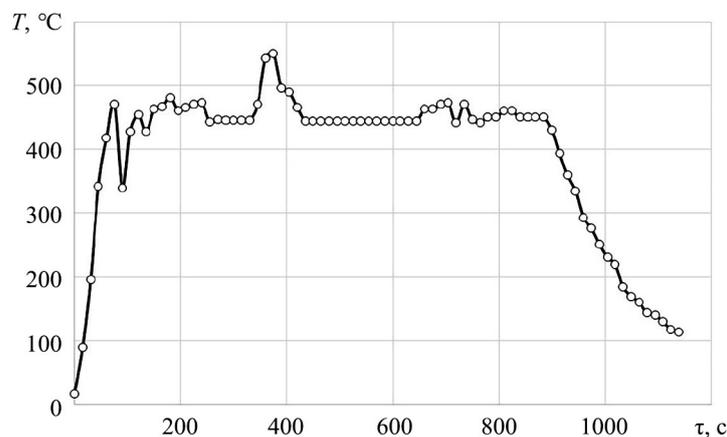
Рис. 2. Изменение температуры задней стенки в центральной области

На рис. 2 приведено изменение температуры задней стенки в окрестности критической точки. Температура передней стенки в этой области – 850 °С. Струя обдувала пластинку в течение 900 с. Далее следовал режим остывания.

Как показали эксперименты, прямого горения выпотевающего связующего на передней и задней стенках не наблюдалось. Локальный очаг пламени возник на некоторое время на 90-й секунде в месте дефекта пластины размером 7×12 мм. Горение в данном очаге пламени длилось 20 с, после чего дефект самопроизвольно заправился связующим. При этом вследствие интенсивного выпотевания связующего температура стенки упала и затем восстановилась примерно до 450 °С (см. рис. 2).

На 330-й секунде произошло увеличение температуры от 446 до 551 °С. На 435-й секунде температура восстановилась до прежнего значения (примерно 445 °С). Согласно результату анализа срезов исследуемого материала это произошло в результате образования пустоты в виде пузыря в центральной части пластины, что видно на срезе пластины, полученной с помощью ювелирной высокооборотной тонкой фрезы (рис. 3). В этой части структура материала хрупкая и мягкая, хорошо режется ножом. Это указывает на то, что углеродные волокна значительно выгорели при взаимодействии с воздухом. По всей видимости, связующего в области пузыря практически не осталось. У края пластины, где нагрев был менее значительный, пластину можно только пилить, что невозможно было сделать ножом.

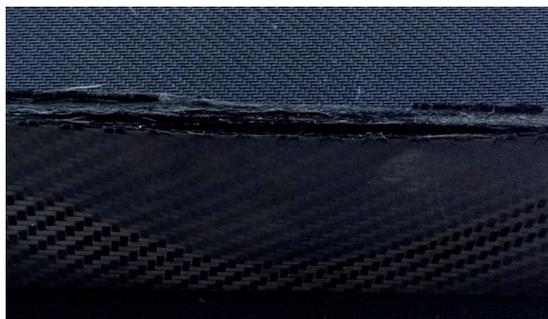
Рис. 3. Срез образца пластины в средней части после испытания

При осмотре задней стенки пластины установлено, что поверхностный слой связующего испарился, что оголило угольную ткань. В еще большей степени произошел унос связующего в передней части стенки со стороны горелки.

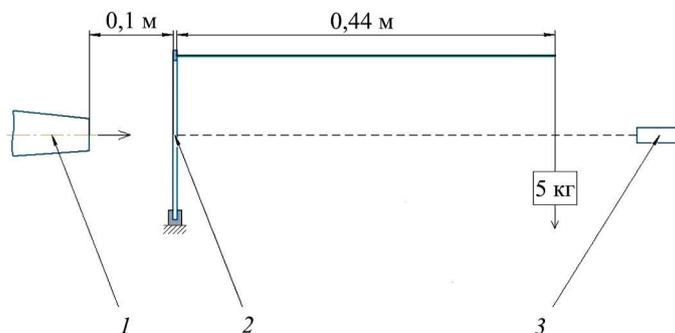
Рис. 4. Приложенный изгибающий момент:

1 – горелка; 2 – пластина полимерного композиционного материала; 3 – пирометр

Осмотр поверхности пластин из композиционного материала под микроскопом выявил микротрещины при изгибе, поэтому было проведено исследование одной из пластин при наложении на нее изгибающего момента (рис. 4). Величина изгибающего момента, Н·м:

$$M = mgl = 21,6,$$

где  $m$  – груз (5 кг);  $l = 0,44 \text{ м}$  – длина плеча, приложенного груза;  $g = 9,8 \text{ м/с}^2$  – ускорение свободного падения. Условия испытания и параметры струи во всех экспериментах задавались одинаковыми.

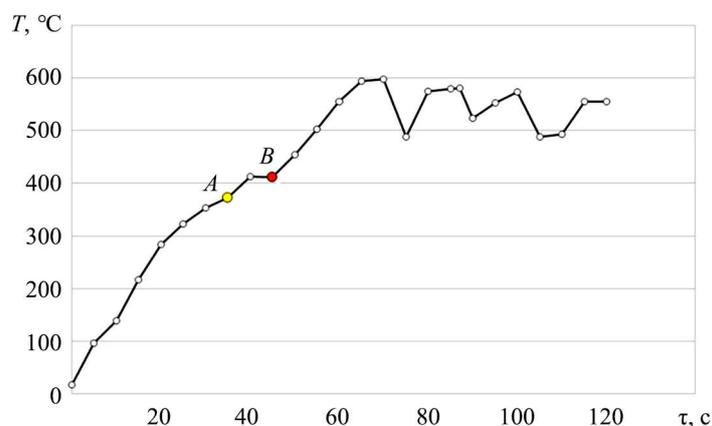
Рис. 5. График изменения температуры задней стенки от времени

На рис. 5 представлено изменение температуры задней стенки по времени. Отмечены характерные точки возгорания передней (точка А – на 35-й секунде при 411 °С) и задней (точка В – на 45-й секунде при 372 °С) стенок пластин.

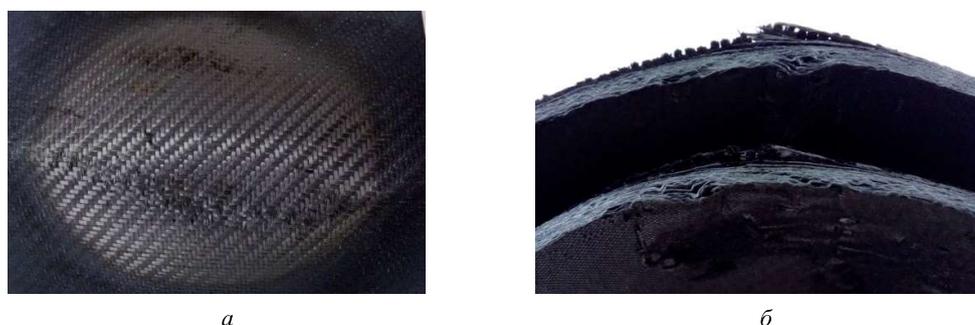
Рис. 6. Фотографии пластинки композиционного материала после испытания

Продемонстрируем результаты испытаний передней стенки пластинки (рис. 6, а). Поперечный спил по средней части иллюстрирует рис. 6, б.

Наблюдается существенное выгорание связующего с некоторым разрушением угольной ткани.

довольно большой слой сажи, а под ним в месте перегиба – продолговатый пузырь. По краям толщина пластинки не изменилась. В области растекания струи на диаметре примерно 80 мм произошло набухание пластинки. Наибольшее увеличение толщины пластины (до 8,2 мм) произошло в ее центральной части.

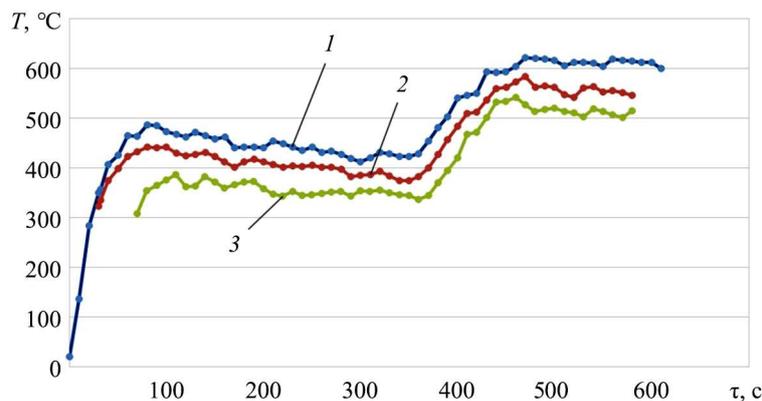
Рис. 7. График распределения температур по поверхности задней стенки:  
1 – точка 5; 2 – точки 2, 4, 6, 8; 3 – точки 1, 3, 7, 9

На задней части пластины для измерения распределения температуры во времени были нанесены девять точек. По этим точкам с помощью пирометра сканировались значения температур.

Опыт проводился в течение 10 мин при двух температурах горячей струи:  $T \sim 1100\text{ }^{\circ}\text{C}$  – до 350-й секунды,  $T \sim 1300\text{ }^{\circ}\text{C}$  – с 350-й до 600-й секунды.

Результаты измерения температуры по задней поверхности пластины приведены на рис. 7. По сравнению с центральной точкой 5 температура по периферии в точках 2, 4, 6, 8 меньше приблизительно на  $50\text{ }^{\circ}\text{C}$ , а в угловых точках 1, 3, 7, 9 она меньше на  $100\text{ }^{\circ}\text{C}$ .
